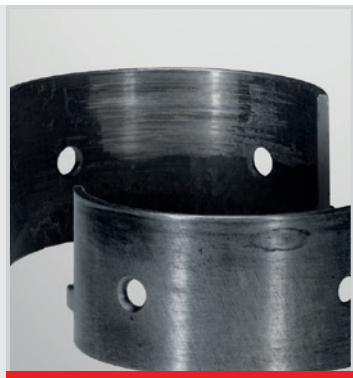
## Вкrapлення сторонніх тіл

**Ознаки:** Локальне пошкодження робочої поверхні вкладишу. На зворотній стороні вкладишу у відповідній частині також видно сліди пошкодження. Такі пошкодження виникають на ранній стадії роботи вкладишів. Якщо їх не ідентифікувати й не усунути, то пошкодження розповсюдяться на всю поверхню вкладишу.

**Причини:** Потрапляння бруду або сторонніх предметів між вкладишем і його опорою. Це викликає утворення локальних ділянок високого тиску, руйнування на цих ділянках масляної плівки та наступного пошкодження вкладишу.

**Усунення:** Перевірте опору вкладишу і вал на наявність пошкоджень. Усуньте пошкодження. Переконайтеся в чистоті вкладишів та опор при встановленні нових вкладишів.

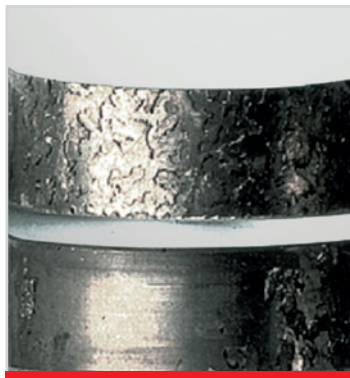
## Надмірна втома

**Ознаки:** Часткове «виривання» матеріалу вкладишу в зонах основних навантажень вкладишу.

**Причини:** Перевантаження матеріалу вкладиша внаслідок: установки непридатних вкладишів; навантаження на краї вкладишів; неповне згоряння палива в камері згоряння; тюнінг двигуна.

**Усунення:** Встановіть необхідний тип вкладишу. Перевірте осьову форму шийки валу. Перевірте геометрію та установочні розміри опор вкладишу. Перевірте умови складання.

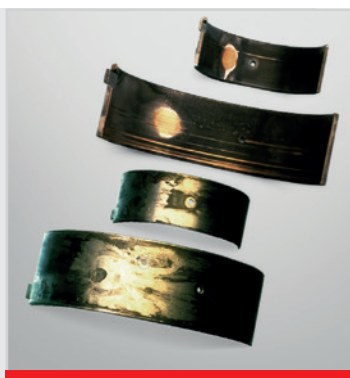
## Локальний знос внаслідок проникнення олов'яного шару всередину сталльної основи вкладишу

**Ознаки:** Дуже сильний локальний знос. Локальна концентрація олов'яного сплаву на сталній основі.

**Причини:** Мікроскопічні переміщення вкладишу відносно опори вкладишу внаслідок недостатнього зусилля запресування.

**Усунення:** Перевірте посадковий діаметр опори вкладишу. Перевірте чистоту поверхонь опори вкладишу, що сполучаються. Затягніть болти згідно рекомендацій заводу-виробника.

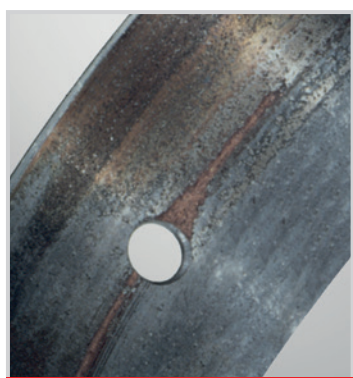
## Ерозія від забруднення

**Ознаки:** Завчасний знос вкладишів. Робоча поверхня вкладишів має задирки та (або) вкrapлення бруду. Ерозія може також відбуватися біля масляних отворів, як це зображено на фотографії.

**Причини:** Наявність у маслі абразивних матеріалів.

**Усунення:** Ретельно очистіть двигун, звернувши особливу увагу на систему змащування. Такі пошкодження можуть мати всі частини двигуна, що рухаються. Перевірте та усуньте або замініть пошкоджені деталі. Переконайтеся у правильній роботі систем очистки повітря та масла. Переконайтеся, що усі патрубки, з'єднання та магістралі знаходяться в гарному стані й не мають протікання або витікання. Зверніть особливу увагу на чистоту робіт при складанні двигуна. Використовуйте нове чисте масло.

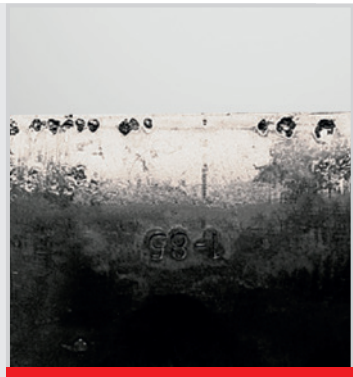
## Корозійне стирання задньої сталльної поверхні вкладишу

**Ознаки:** Сліди корозії на задній частині вкладишу, часто розташовані близько до з'єднання половинок вкладишів.

**Причини:** Мікроскопічні переміщення вкладишів відносно поверхні опори вкладишів внаслідок зникнення потрібного зусилля запресування. Некоректно затягнуті болти. Сторонні включення на контактних поверхнях опори вкладишів. Періодична або тривала робота двигуна на підвищених обертах. Застосування вкладишів, що мають некоректну ширину.

**Усунення:** Затягніть болти кріплення згідно рекомендацій заводу-виробника. Перевірте посадковий діаметр опори вкладишу. Перевірте чистоту дотичних поверхонь. Використовуйте вкладиші відповідної ширини. Уникайте роботи двигуна на підвищених обертах.

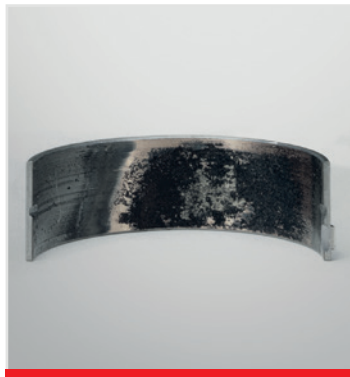
## Корозія робочої поверхні вкладишів

**Ознаки:** Корозія матеріалу вкладишу. Поверхня вкладишу обезбарвлена, пошкоджена і пориста.

**Причини:** Використання неякісного або забрудненого масла з виникненням в ньому кислот. В першу чергу це прискорює знос покриття вкладишу, а потім розвивається корозія матеріалу вкладишу.

**Усунення:** Ретельно очистіть двигун, зверніть особливу увагу на систему змащування. Перевірте та усуньте всі пошкодження вкладишів і валу. Використовуйте нове чисте масло.

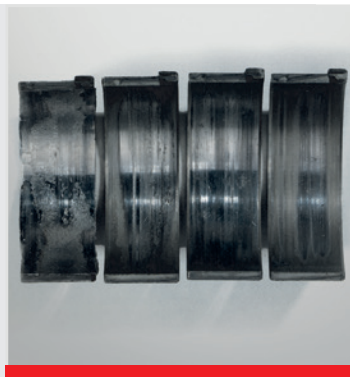
## Недостатнє змащування

**Ознаки:** Стирання або оплавлення покриття робочої поверхні вкладишів може викликати втомленість та пошкодження матеріалу вкладишів.

**Причини:** Руйнування масляної плівки між вкладишем та шийкою валу. В результаті збільшується тертя та значно підвищується температура, що призводить до розплавлення матеріалу вкладишу. Подача масла, що переривається, або її повна відсутність. Недостатній зазор між вкладишем та шийкою валу. Деформована опора вкладишу або пошкоджена поверхня шийки валу можуть бути причиною руйнування масляної плівки.

**Усунення:** Переконайтеся в чистоті та правильному функціонуванні системи змащування. Перевірте розмір, форму, чистоту поверхні шийок валу та опор вкладишів та відкоригуйте при необхідності. Встановіть нові вкладиші.

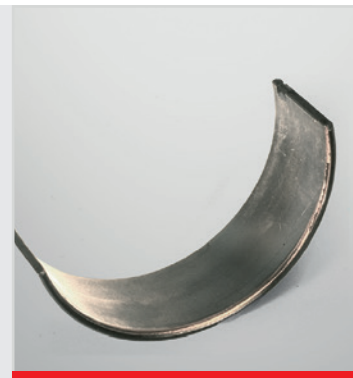
## Неправильна обробка шийок колінчастого валу

**Ознаки:** Внутрішня поверхня вкладишу контактує з галтеллю шийки валу з одної або з двох сторін корпусу вкладишу. Матеріал внутрішньої поверхні зношується у районі торця (торців) по колу.

**Причини:** Корпус вкладиша надто широкий. Внутрішній замок корпусу вкладиша надто маленький. Шийка валу була встановлена некоректно. Галтель (галтелі) шийки валу надто широкі. Зазори упорних підшипників надто великі. Неправильне регулювання упорних підшипників.

**Усунення:** Перевірте тип корпусу вкладишу, ширину вкладишу та розмір замка. Роздивіться форму галтелей шийки валу. Перевірте осьовий зазор (биття) колінчастого валу.

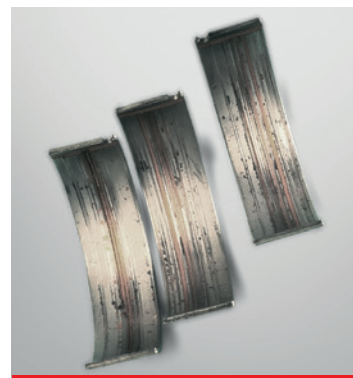
## Подряпини, нанесені сторонніми частинками

**Ознаки:** Окремі глибокі подряпини на робочій поверхні. Не видно специфічних елементів зносу на робочій поверхні.

**Причини:** Окремі сторонні частинки, що утворилися в процесі лиття або свердління, виявилися на робочій поверхні вкладишу після встановлення.

**Усунення:** Даний ефект часто спостерігається після складання або ремонту двигуна. Початкова чистота усіх деталей, інструментів та рук в процесі роботи з двигуном. Промивання двигуна за допомогою чистого масла, що нагнітається зовнішнім насосом, після складальних робіт та до початку обкатки двигуна.

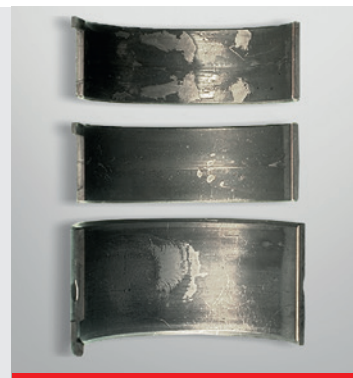
## Надмірна ерозія внаслідок кавітації

**Ознаки:** Матеріал локально «вимивається» з поверхонь, що труться. Пошкоджені ділянки розташовуються симетрично або центрально на робочій поверхні вкладишу або на тильній стороні масляного каналу.

**Причини:** Охолоджуюча рідина в масляній системі двигуна. Підвищена швидкість потоку масла. Детонація. Невірні зазори вкладишу.

**Усунення:** Перевірте наявність охолоджуючої рідини в маслі. Слідкуйте за правильними зазорами вкладишів і швидкістю масляного потоку. Перевірте параметри системи запалювання та роботи двигуна в цілому.

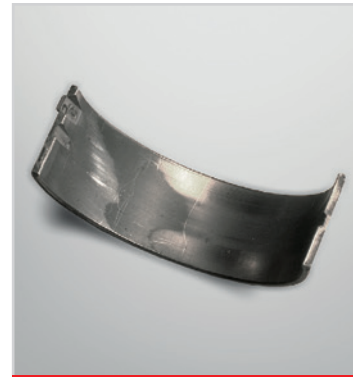
## Неспіввісність

**Ознаки:** Надмірний знос тільки в районі верхньої частини корпусу вкладишу в напрямку до кромки. Зони зносу розташовані одна напроти одної по колу.

**Причини:** Центральні осі вкладишів та шийки не паралельні.

**Усунення:** Шатун: перевірте більший діаметр шатуна – центральна вісь «ліжка» шатуна повинна бути розташована точно перпендикулярно упорним площинам шатуна. Переконайтеся, що обидві упорні площини точно паралельні. Корінний вкладиш: Перевірте співвісність «ліжок» усіх корінних вкладишей на двигуні.
