ТАБЛИЦА ОПРЕДЕЛЕНИЯ ПРИЧИН НЕИСПРАВНОСТЕЙ ТОРМОЗНЫХ КОЛОДОК И ДИСКОВ ДЛЯ КОММЕРЧЕСКИХ АВТОМОБИЛЕЙ

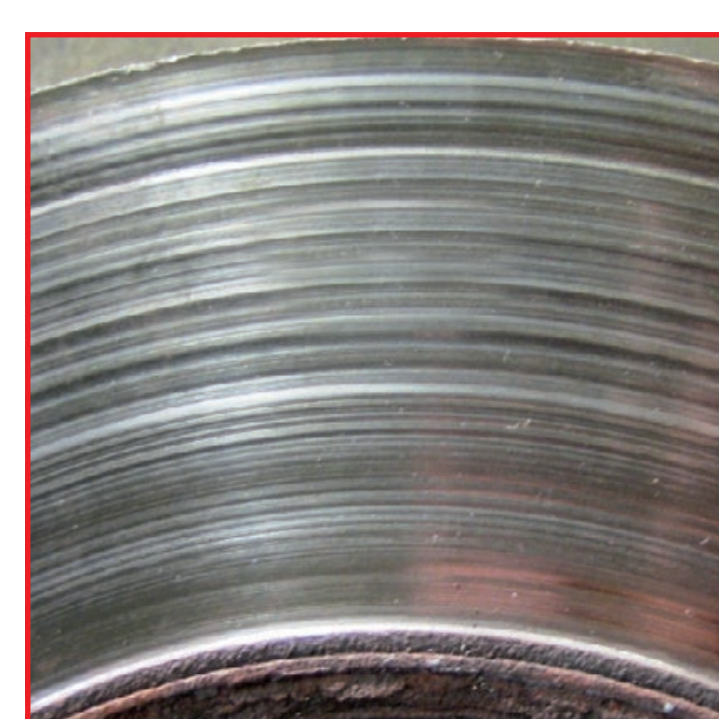
ВНЕШНИЙ ВИД Царапины на рабочей поверхности диска.

ПРИЧИНА Фрикционный материал колодок слишком грубый для диска или новые колодки были установлены на сильно изношенные диски.

РЕЗУЛЬТАТ Снижение эффективности торможения. Возможно проявление нерасчетного распределения усилий при торможении на соответствующей оси.

- Замените колодки.
- Проверьте состояние диска и его минимальную толщину. Если потребуется, замените диск.
- Проверьте качество установленных запасных деталей.

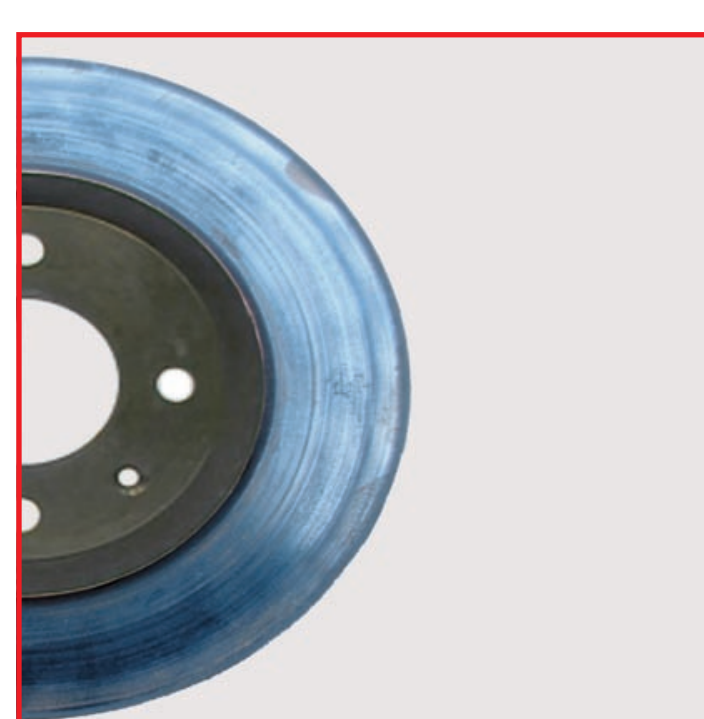
ВНЕШНИЙ ВИД Синие полосы на диске, свидетельствующие о структурном изменении материала из-за перегрева.

ПРИЧИНА Интенсивное использование тормозов при продолжительном торможении или неправильное торможение при спуске под наклоном.

РЕЗУЛЬТАТ Перегрев тормозного диска, из-за которого могли образоваться искривления и трещины на контактной поверхности.

- В обязательном порядке замените тормозные диски и колодки.
- Во время проезда первых 250 км после замены тормозных дисков и колодок избегайте резких торможений, чтобы произошла правильная приработка новых установленных деталей.

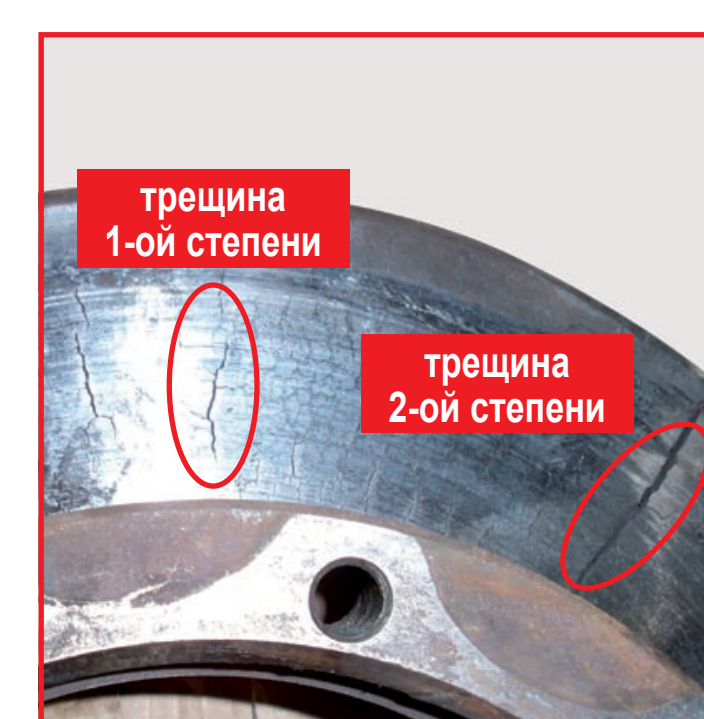
ВНЕШНИЙ ВИД Присутствие на поверхности диска трещин 1-ой и 2-ой степеней.

ПРИЧИНА Слишком интенсивное использование тормозов, связанное с характеристиками трассы или с перевозимым грузом.

РЕЗУЛЬТАТ Вероятность неожиданного механического разрушения тормозного диска, в особенности, если на нем присутствуют трещины 2-ой степени.

- В обязательном порядке замените тормозные диски и колодки; это тем более важно, если на диске есть трещины 2-ой степени, одна из которых идет от наружного диаметра к внутреннему диаметру диска.
- Проверьте состояние тормозных суппортов.

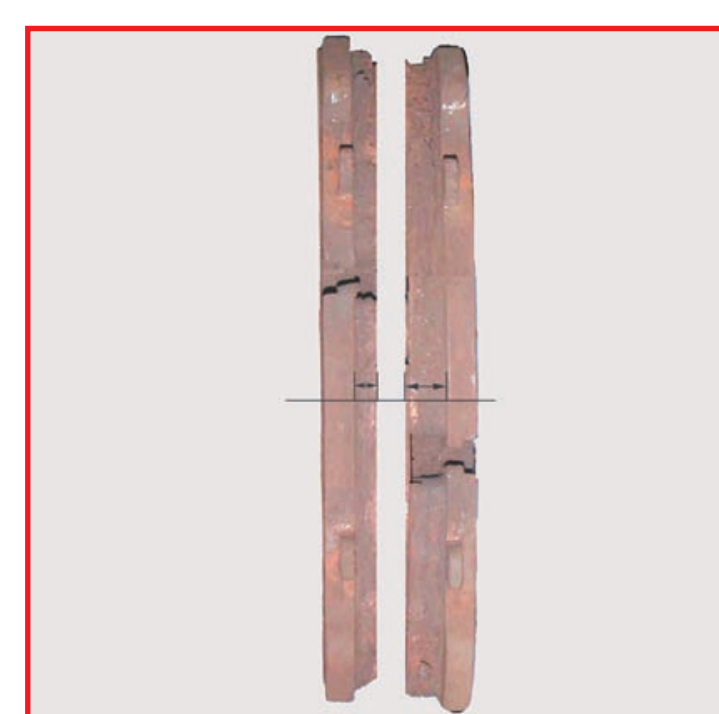
ВНЕШНИЙ ВИД Неравномерный износ тормозной колодки.

ПРИЧИНА Заклинивание в одном из тормозных суппортов.

РЕЗУЛЬТАТ Снижение эффективности торможения. Возможно проявление нерасчетного распределения усилий при торможении на соответствующей оси.

- Замените колодки.
- Проверьте состояние тормозных суппортов.

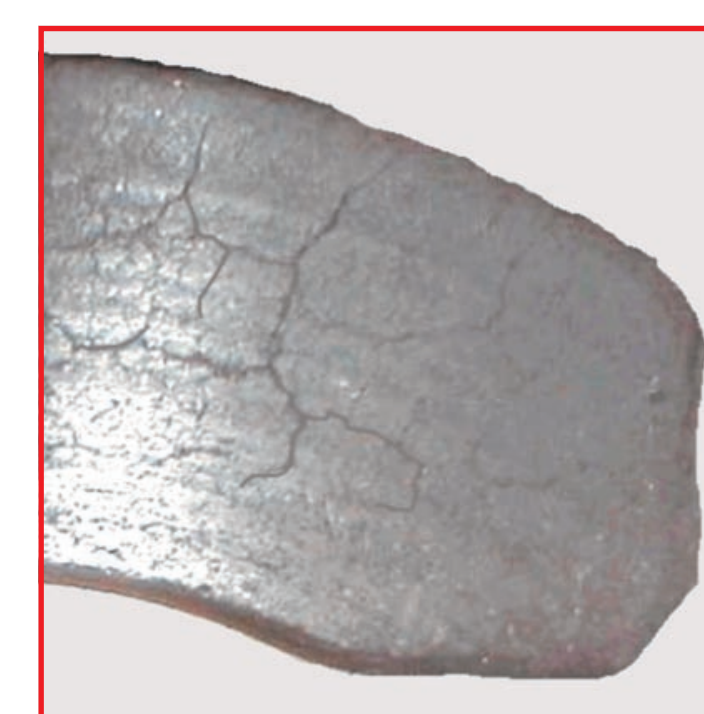
ВНЕШНИЙ ВИД Трещины на рабочей поверхности колодки.

ПРИЧИНА Избыточная нагрузка или сильный нагрев фрикционного материала.

РЕЗУЛЬТАТ Возможный отрыв фрикционного материала с последующим снижением эффективности торможения.

- Замените колодки.
- Проверьте правильность работы тормозного суппорта.
- Проверьте состояние диска и его минимальную толщину.
- Если потребуется, замените оба диска на оси.

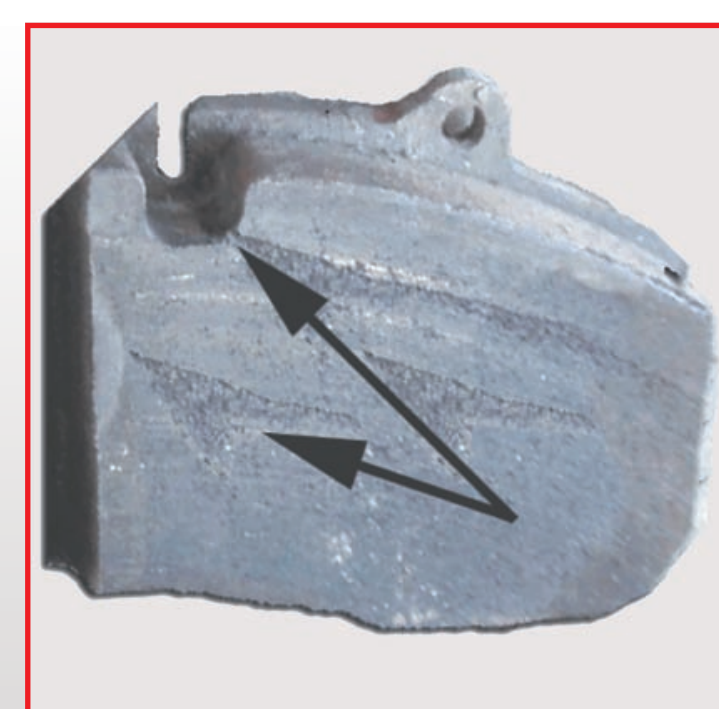
ВНЕШНИЙ ВИД Чрезмерный износ тормозных дисков и колодок.

ПРИЧИНА Возможное попадание песка, грязи или земли во фрикционный материал или неполный возврат шестерни тормозного суппорта.

РЕЗУЛЬТАТ Слишком сильно изношена одна или несколько тормозных колодок; если колодка не оснащена датчиком износа — риск возникновения повреждений.

- Замените колодки.
- Проверьте состояние диска и его минимальную толщину.
- Если потребуется, замените оба диска на оси.

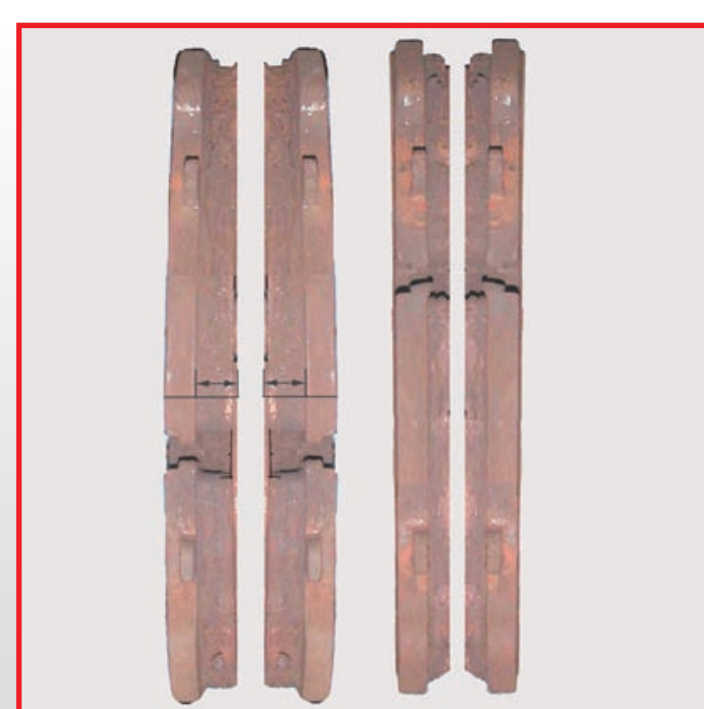
ВНЕШНИЙ ВИД Неравномерный износ тормозных колодок, расположенных на одной оси.

ПРИЧИНА Неправильный возврат колодок в суппорте при торможении на одной и той же оси.

РЕЗУЛЬТАТ Если речь идет о направляющей оси, то эта неисправность может привести к неустойчивости при отпуске тормозов.

- Замените колодки.
- Проверьте правильность работы тормозного суппорта.
- Проверьте состояние диска и его минимальную толщину.
- Если потребуется, замените оба диска на оси.

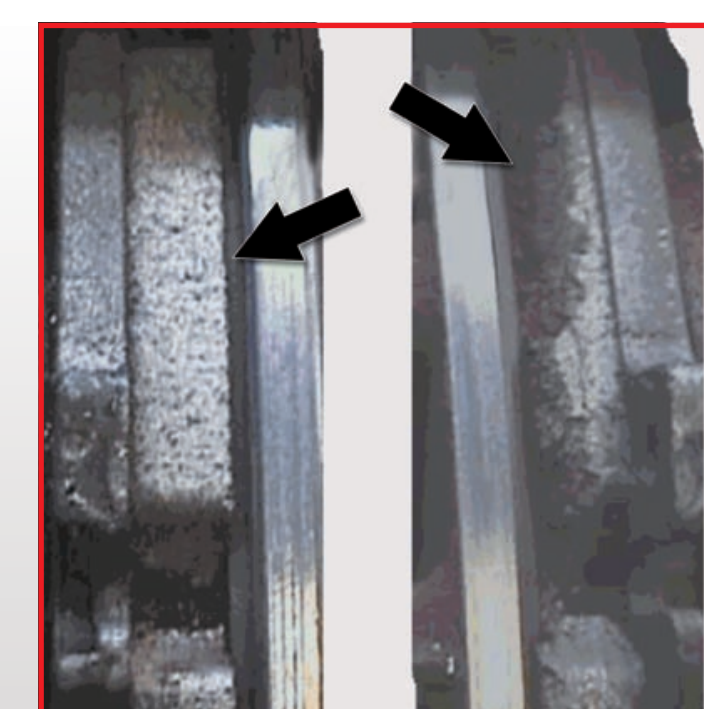
ВНЕШНИЙ ВИД Выкрашивание кромки фрикционного материала (раскрошенные края).

ПРИЧИНА Заедание тормозной колодки в суппорте. Используемые компоненты имеют неправильные размеры и не соответствуют спецификациям.

РЕЗУЛЬТАТ Преждевременный износ тормозной колодки и неравномерный износ диска.

- Замените колодки.
- Проверьте правильность работы тормозного суппорта.
- Проверьте состояние диска и его минимальную толщину.
- Если потребуется, замените оба диска на оси.
