ТАБЛИЦА ОПРЕДЕЛЕНИЯ ПРИЧИН НЕИСПРАВНОСТЕЙ ТОРМОЗНЫХ ДИСКОВ

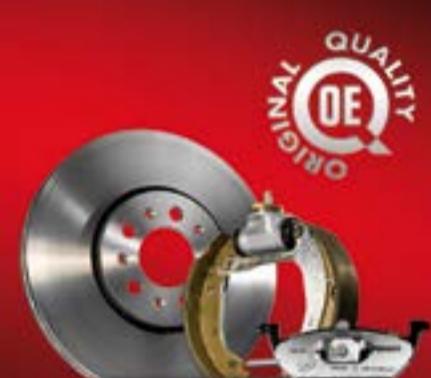
ВНЕШНИЙ ВИД Отхождение или искривление поверхности соприкосновения со ступицей

ПРИЧИНА Чрезмерная затяжка и несоблюдение момента и последовательности затяжки, рекомендованных производителем

СЛЕДСТВИЕ Разрушение диска – отсоединение поверхности соприкосновения ступицы. Полная неисправность тормозов

УСТРАНЕНИЕ Выполните полную проверку тормозной системы и связанных с ней компонентов. Замените все неисправные компоненты и установите новые диски, соблюдая рекомендованные производителем момент и последовательность затяжки. Перед установкой дисков проверьте правильность установки и сборки корпуса суппорта на мосту
