# CHAMPION®

# ТАБЛИЦА ОПРЕДЕЛЕНИЯ ПРИЧИН НЕИСПРАВНОСТЕЙ ДИСКОВЫХ ТОРМОЗНЫХ КОЛОДОК

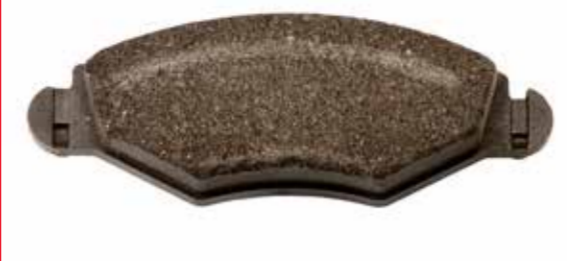
## Неравномерный износ – задиры на диске

**Внешний вид:** Неравномерный профиль износа колодки

**Причина:** Нет полного контакта колодки и диска, на диске появляются задиры от попадающих частиц загрязнений или чрезмерного износа. Также причиной могут стать новые колодки в сочетании с изношенным диском.

**Следствие:** Низкая эффективность торможения.

**Устранение:** Замените комплект тормозных колодок и тормозные диски.

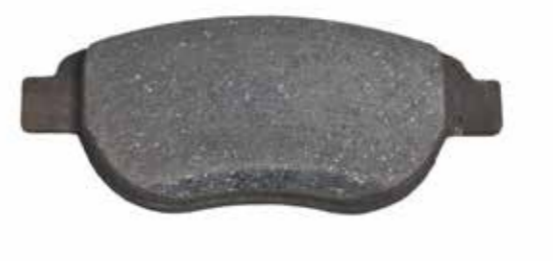
## Неравномерный износ — бурт кромки

**Внешний вид:** Неравномерный износ поверхности колодки.

**Причина:** Неравномерно изношенный тормозной диск или «бурт износа» на диске вызовет такой характер износа тормозной колодки.

**Следствие:** Преждевременный износ тормозной колодки.

**Устранение:** Замените комплект тормозных колодок и диски.

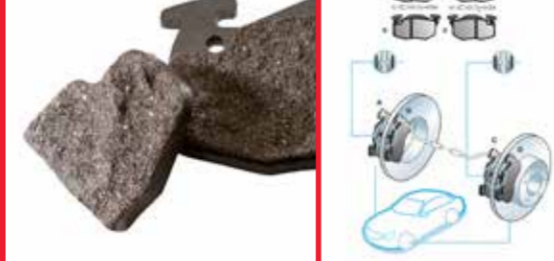
## Неправильная установка колодок

**Внешний вид:** Колодки повреждены.

**Причина:** Эти «зеркальные» колодки в комплекте отличаются друг от друга и подлежат установке с определенной стороны в суппорте. При неправильной установке колодки будут повреждены.

**Следствие:** Колодки повреждены, низкая эффективность торможения.

**Устранение:** Выполняйте инструкции производителя при замене комплекта тормозных колодок.

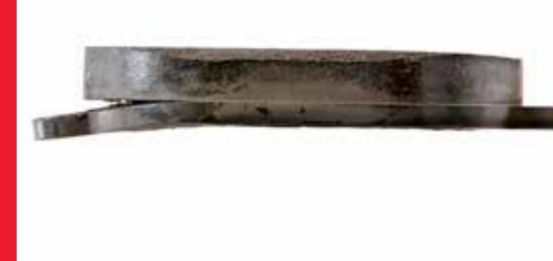
## Повреждение несущей пластины тормозной колодки

**Внешний вид:** Поврежденная несущая пластина.

**Причина:** Неправильная сборка или чрезмерное усилие при установке.

**Следствие:** Низкая эффективность торможения, неравномерный износ колодки, шум при торможении.

**Устранение:** Замените комплект тормозных колодок.

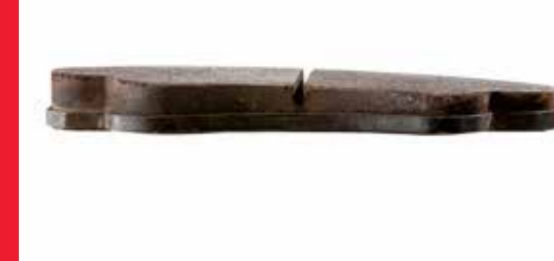
## Конусность колодок

**Внешний вид:** Неравномерный износ или сужение колодок

**Причина:** Деформация тормозного суппорта, направляющие заклинены, чрезмерный зазор суппорта.

**Следствие:** Преждевременный износ колодок и шум при торможении. Неравномерное тормозное давление.

**Устранение:** Замените комплект тормозных колодок и проведите техническое обслуживание суппорта. Примечание: на ряде автомобилей применяются колодки конической (суженной) конструкции.

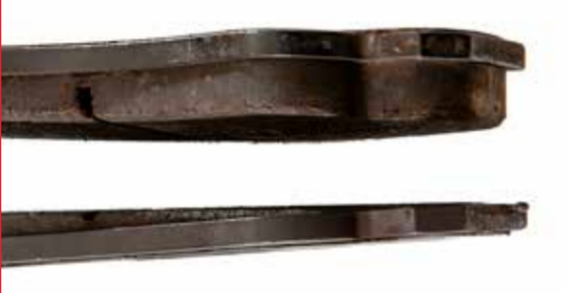
## Неравномерный износ колодок в комплекте

**Внешний вид:** Сильный износ одной или нескольких колодок из комплекта на одной оси.

**Причина:** Направляющие тормозного суппорта или поршень функционируют неправильно или заклинены.

**Следствие:** При торможении автомобиль уводит в сторону. Неравномерный и слишком быстрый износ колодок.

**Устранение:** Проведите техническое обслуживание всех направляющих и поршней тормозных суппортов, замените комплект тормозных колодок и/или проверьте диски и в случае необходимости замените их.

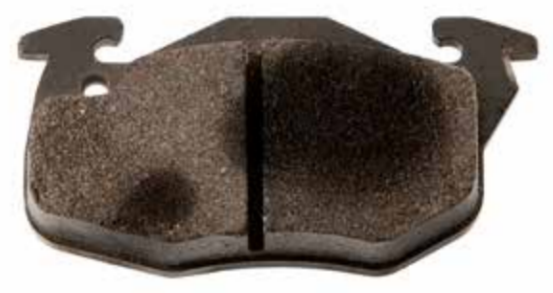
## Загрязнение колодки

**Внешний вид:** Загрязнение фрикционного материала маслом, смазкой или тормозной жидкостью.

**Причина:** Загрязнение в ходе технического обслуживания или протечка из тормозного суппорта.

**Следствие:** При торможении автомобиль уводит в сторону, уменьшается эффективность торможения.

**Устранение:** Выявите и устранили причину загрязнения. Замените комплект тормозных колодок.

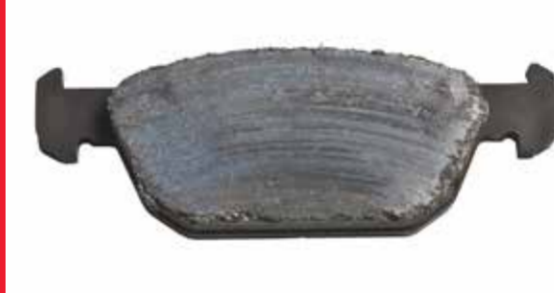
## Остекление рабочей поверхности

**Внешний вид:** Покрытая «глазурью» рабочая поверхность тормозной колодки.

**Причина:** Короткие импульсы воздействия высоких температур. Чрезмерно резкое торможение в период приработки.

**Следствие:** Временное снижение эффективности торможения

**Устранение:** Если блеск легкий, никаких мер принимать не нужно. Если блеск сильный, замените комплект тормозных колодок и проверьте состояние диска.

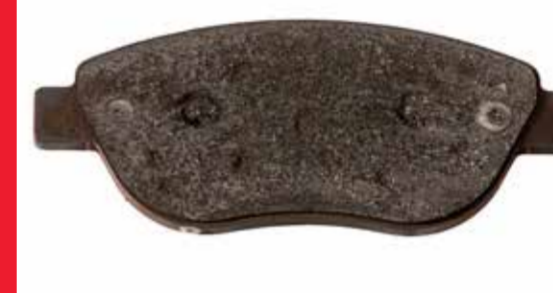
## Колодки изношены

**Внешний вид:** Фрикционный материал полностью изношен.

**Причина:** Отсутствие регулярных проверок износа колодок или надлежащего технического обслуживания тормозного механизма.

**Следствие:** При торможении автомобиль уводит в сторону, происходит повреждение тормозного диска, появляется шум при торможении.

**Устранение:** Проверьте диски на предмет повреждений. Замените комплект колодок и диски, если повреждения есть.

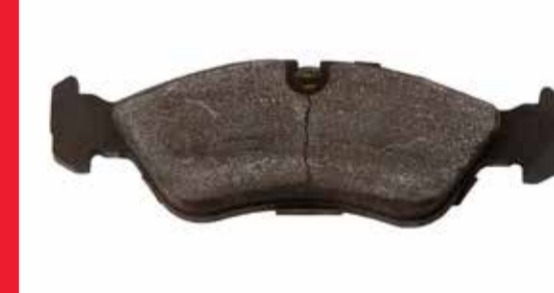
## Трещины фрикционного материала

**Внешний вид:** Небольшие трещины в центре колодки

**Причина:** Трещины указывают на заклинивание колодок в суппорте. Поршень изгибает несущую пластину колодки, вследствие чего происходит растрескивание фрикционного материала.

**Следствие:** Шум при торможении, неравномерный износ колодки, автомобиль при торможении уводит в сторону, с одной стороны автомобиля происходит перегрев.

**Устранение:** Проведите техническое обслуживание тормозного суппорта и замените комплект тормозных колодок.

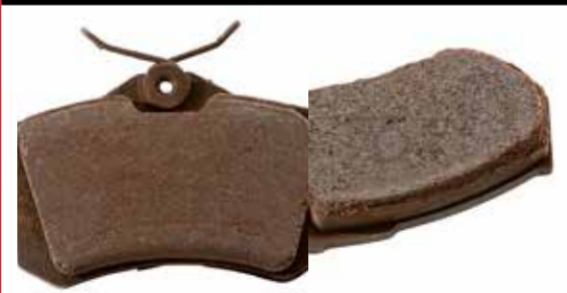
## Выкрашивание кромки

**Внешний вид:** Неравномерный профиль износа колодки.

**Причина:** Тормозная колодка заедает в тормозной суппорте. Соответственно вызывая постоянное соприкосновение тормозной колодки с диском, что приводит к значительному перегреву колодки.

**Следствие:** На поверхности колодки может появиться глянec, что ухудшит характеристики торможения.

**Устранение:** Выявите причину заедания в суппорте. Проведите техническое обслуживание суппорта и/или замените комплект тормозных колодок.

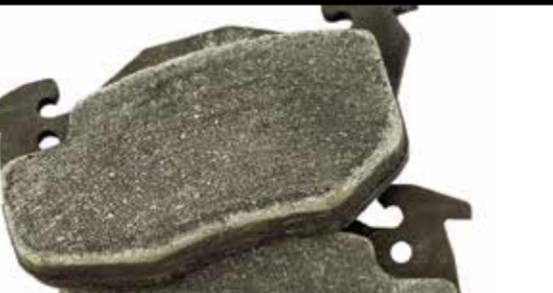
## Изменение свойств - перегрев

**Внешний вид:** Частично обгоревший фрикционный материал (с побелевшими внешними кромками).

**Причина:** Продолжительное воздействие экстремальных температур при интенсивном торможении или «прилипании» тормозной колодки к диску.

**Следствие:** Низкая эффективность торможения, сильное ухудшение качеств материала, ненормальный износ. Материал стал хрупким, сколы и трещины

**Устранение:** Выявите причину перегрева тормозной колодки. Если повреждение незначительное, колодки будут работать эффективно при нормальных условиях эксплуатации. При значительном повреждении замените комплект тормозных колодок.

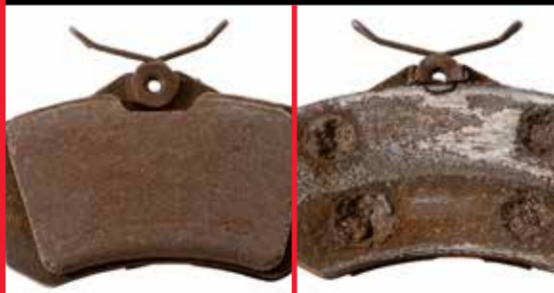
## Ржавчина внутри колодки

**Внешний вид:** Ржавчина между фрикционным материалом и несущей пластиной колодки.

**Причина:** Заедание тормозной колодки в суппорте и изгиб несущей пластины, растрескивание фрикционного материала. Коррозия еще больше увеличивает негативный эффект, расщепляя фрикционный материал и несущую пластину.

**Следствие:** Шум и мягкий ход педали. После отделения материала тормоза перестают работать.

**Устранение:** Замените комплект тормозных колодок. Очистите и проведите техническое обслуживание суппорта, чтобы обеспечить свободную установку колодки.

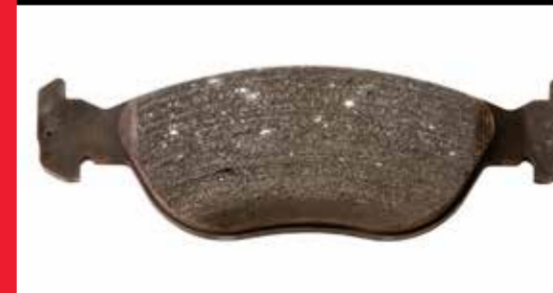
## Захват металла

**Внешний вид:** Следы металла на рабочей поверхности колодки.

**Причина:** Во время нормального торможения происходит отламывание мельчайших частиц на поверхности диска. Как правило, они сгорают, как пыль. Но при торможении во влажных условиях они быстро охлаждаются и твердеют «приклеиваясь» к поверхности тормозной колодки.

**Следствие:** Эффективность торможения не ухудшается, но в особо сложных случаях происходит повреждение диска или возникает визг при торможении.

**Устранение:** В экстремальных случаях замените комплект тормозных колодок и диски.
